# **Bewertung möglicher Schutzmaßnahmen für Amphibien am Falkensteiner Ufer**

## **– Stellungnahme –**

Hamburg, 23. März 2011

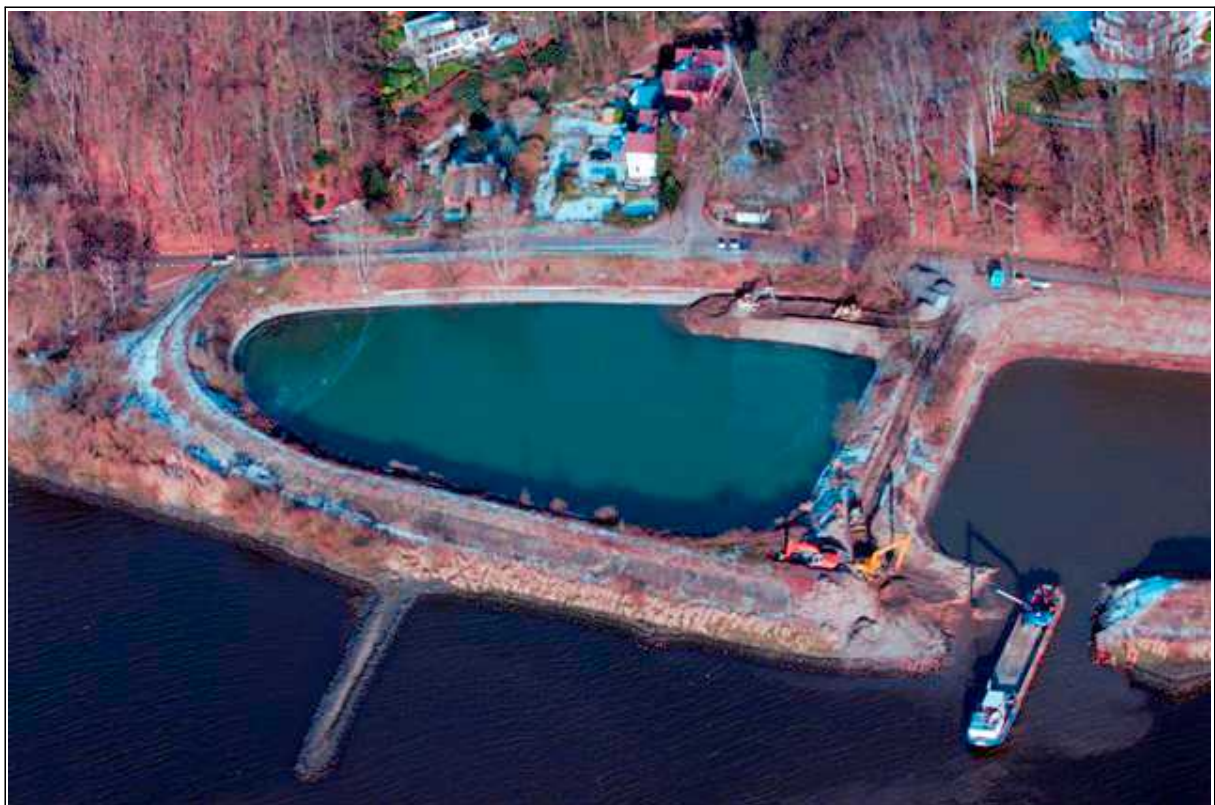
*Abbildung 2: Arbeiten an den Wasserbecken Ende 2010, Luftaufnahme.*

Zwei Wasserbecken liegen am Falkensteiner Ufer (Abbildung 3). Diese wurden von den Hamburger Wasserwerken als Filterrückspülbecken genutzt. Die Gewässer wiesen zuletzt 1992 (Spieker, Jürgen u.a.: Limnologisches Gutachten) eine erstaunlich gute Wasserqualität auf. Die nur zeitweilige Nutzung erlaubte es Amphibien sich in den vergangenen Jahrzehnten anzusiedeln. In den Becken wurden auch Muscheln und Fische (Karpfen) beobachtet. Im Rahmen der im Zeitraum Juli 2010 bis April 2011 durchgeführten Renaturierungsarbeiten wurde das östliche Wasserbecken zur Elbe hin geöffnet (Abbildung 2). Im westlichen Becken wurde am nördlichen Ufer eine Flachwasserzone geschaffen (Abbildung 4). Rohre zwischen den Becken oberhalb der Beton-/Mauerwerkseinfassung ermöglichen den Zufluss von Wasser bei extremen Hochwasserständen. Zuletzt stand die Flachwasserzone Anfang Februar für einige Tage wenige Zentimeter unter Wasser. Seitdem ist der Wasserpegel im Becken kontinuierlich gesunken.

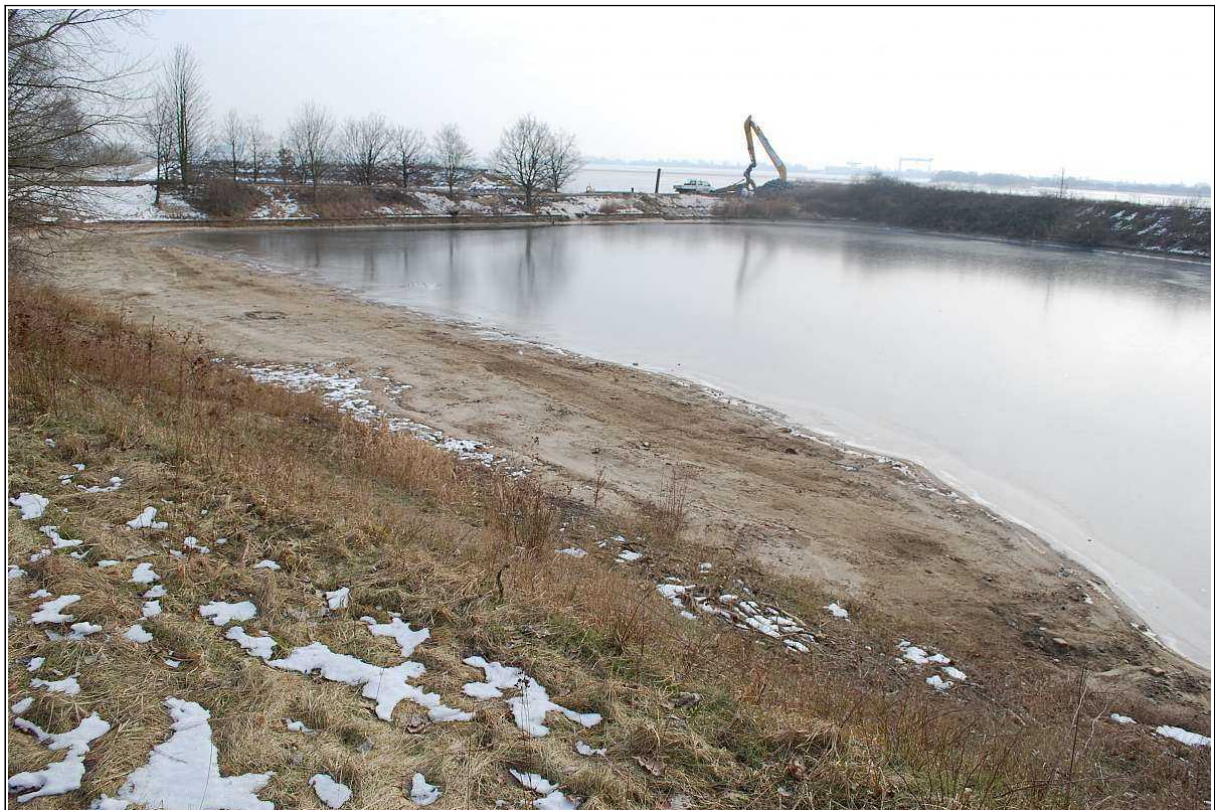
Abbildung 4: Westbecken mit Flachwasserbereich

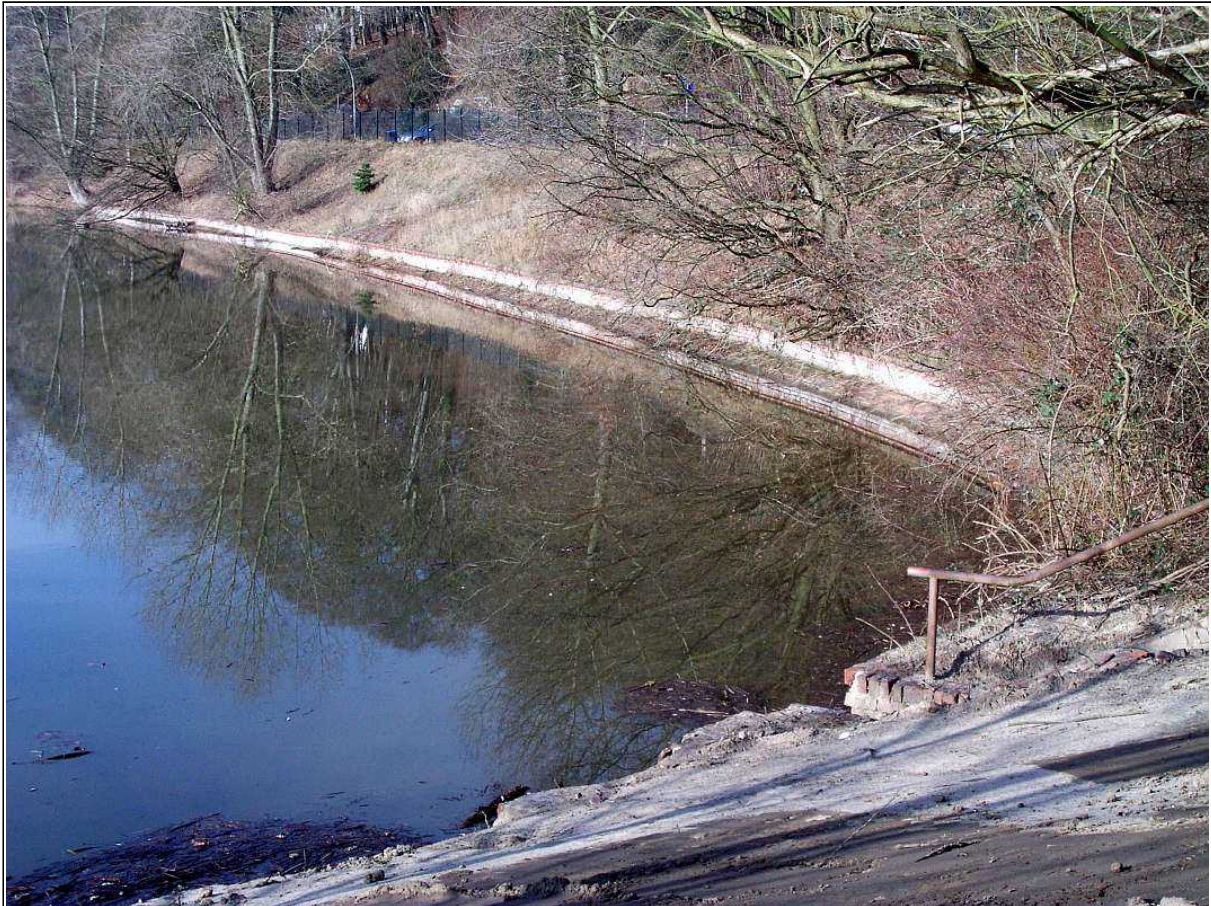
Bestandteil der nördlichen, in Wanderrichtung gelegenen Uferbefestigung des Westbeckens ist in großen Teilen eine 50cm - 60cm hohe Mauer (Abbildung 5), die Anfang 2010 von Gestrüpp gereinigt wurde. Amphibien können diese Mauer in Richtung des Waldes nicht oder nur an einzelnen überhängenden Zweigen überwinden.

*Abbildung 5: Das Westbecken mit Anfang Februar überfluteter Flachwasserzone und der Mauer Foto: Thomas Jenkel*

- Mauer am Nordufer des Westbeckens (Laichgewässer) – Diese Mauer ist für juvenile Amphibien beim Ausstieg aus dem Becken nicht passierbar. Nur an den Seiten besteht die Möglichkeit das Becken zu verlassen. Einzelne Durchlässe könnten die Situation wesentlich verbessern.

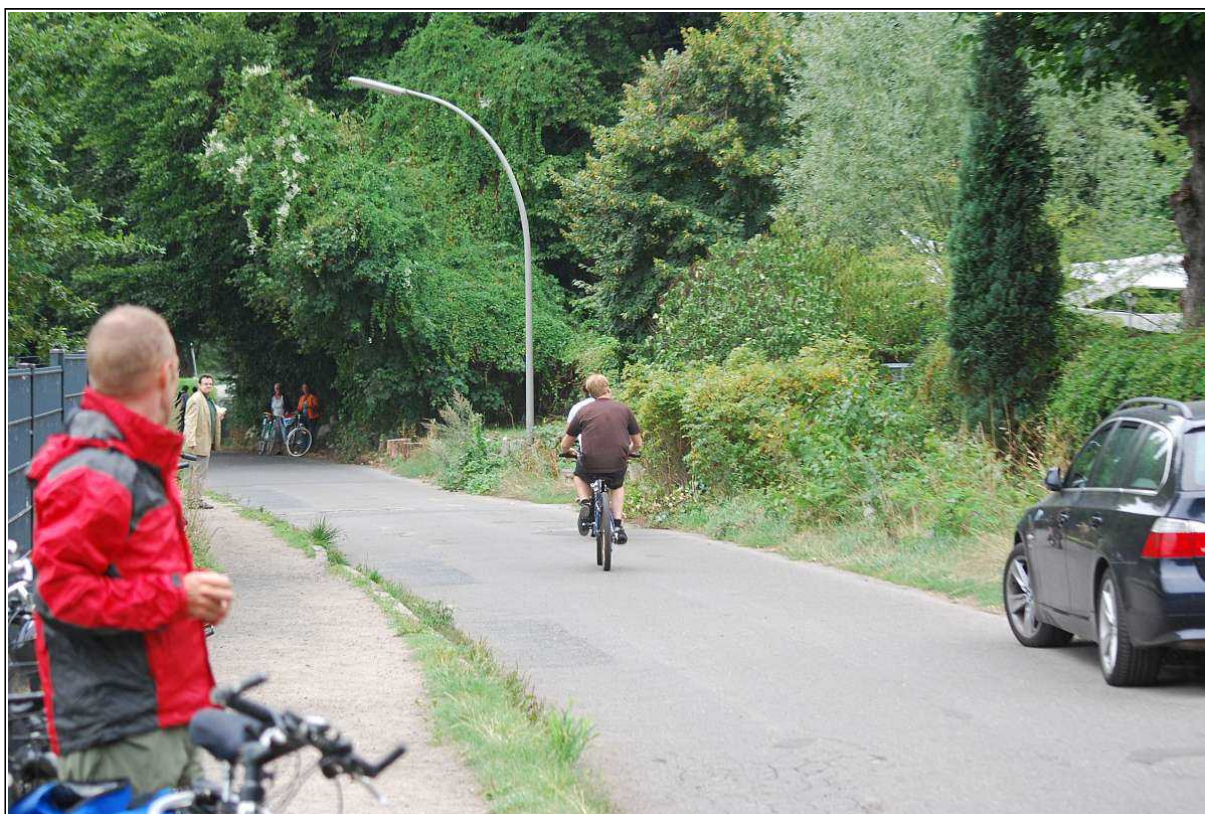
Abbildung 6: Straße entlang des Westbeckens

An den Seiten des Westbeckens führen zwei Treppen hoch. In diesen Bereichen können auch Jungkröten das Becken verlassen. Am Nordufer der Wasserbecken verläuft ein Zaun, der auf einem Sockel steht, bzw. gegenüber des Grundstücks Falkensteiner Ufer 58 auf einer vermutlich denkmalgeschützten, nach Westen ansteigenden Mauer. Einige Durchlässe in der Mauer im Abstand von 5 - 10 Metern sind vorhanden. Neben dem Zaun verläuft ein 1,5 Meter breiter Fußweg, daneben die 4 Meter breite Asphaltstraße Falkensteiner Ufer und schließlich im Bereich des Westbeckens ein 3,5 Meter breiter Grünstreifen (Abbildung 6). Im Bereich des Ostbeckens ist waldseitig ein etwa 2 Meter breiter Steifen vorhanden, der mittels Feldsteinen gegen Erosion geschützt ist. Daneben beginnt der steil ansteigende Hang eines Waldes / öffentliche Parkanlage (Abbildung 7).

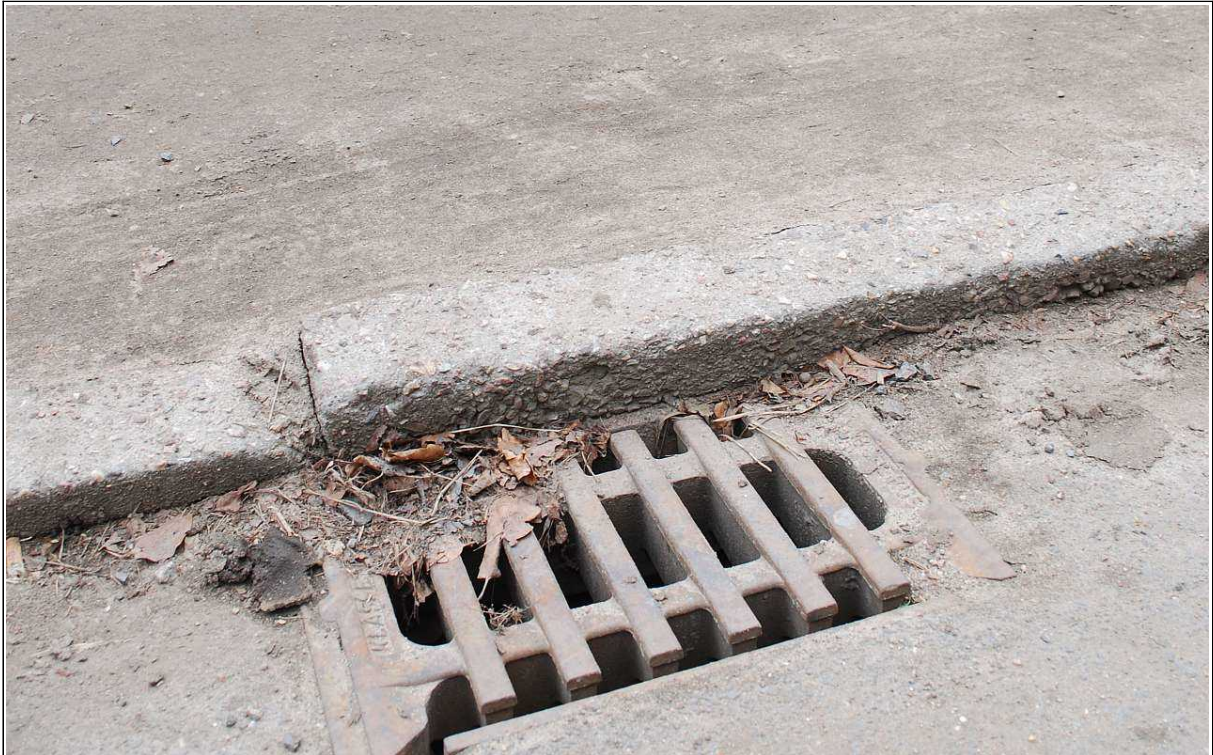
*Abbildung 9: Gulli im östlichen Verlauf des Falkensteiner Ufers*

- Schachtabdeckungen – Insbesondere Jungkröten fallen leicht in die Kanalisation herein. Direkt an Bordsteinen oder Mauern gelegene Schachtabdeckungen sind dabei besonders prädestiniert zur Amphibienfalle zu mutieren. Über die Deckel saisonal gespannte Netze oder in den Schacht eingebaute Amphibienausstiegshilfen in Form von Drahtgeflechten oder geriffelten Rohren könnten hier Abhilfe schaffen.

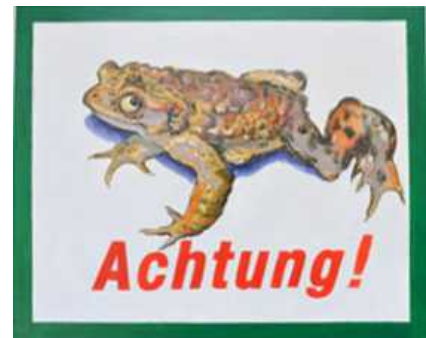
Abbildung 14: Krötenschild,  
Entwurf von Hans Berge
